# EDUKASI MITIGASI BENCANA GEMPA BERDASARKAN PERSYARATAN POKOK RUMAH YANG LEBIH AMAN DI KAMPUNG BADRAN, BUMIJO, YOGYAKARTA

<sup>1</sup>YE. Suharno, <sup>2</sup>Nurina Vidya A.; <sup>3</sup>Bayu Dwi Wismantoro.

<sup>1,2,3</sup>Program Studi Arsitektur Fakultas Sains dan Teknologi

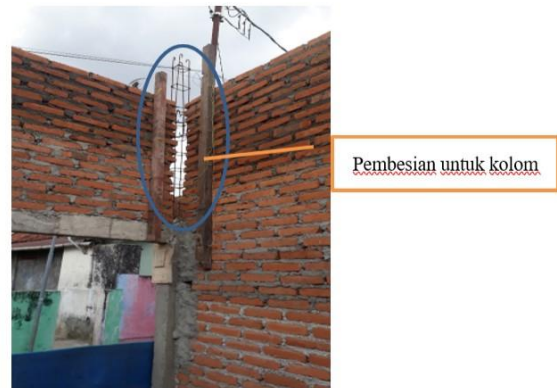
Pembesian untuk kolom

Gambar 3: Pertemuan sudut dinding batu bata perlu diperkuat dengan kolom dengan tulangan minimal berdiameter 10 mm. (Sumber: Dokumentasi penulis, 2023)

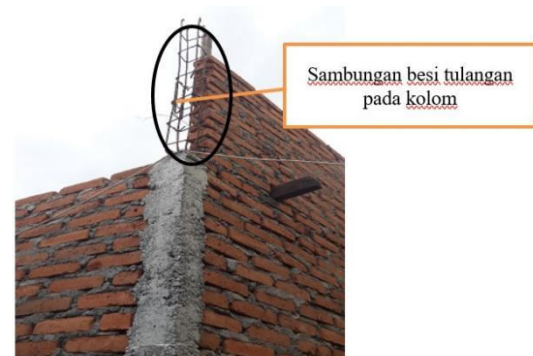
Sambungan besi tulangan pada kolom

Gambar 4: Sambungan besi tulangan kolom diperkenankan minimal 100 cm dan diberi tekukan yang sempurna agar kekuatan kolom memenuhi persyaratan. (Sumber: Dokumentasi penulis, 2023)

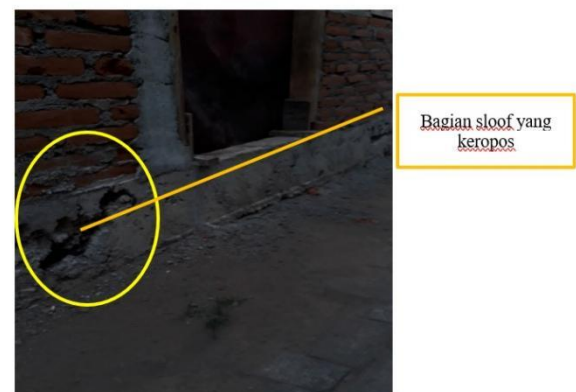
Bagian sloof yang keropos

Gambar 5: Pelaksanaan pengerjaan sloof bangunan rumah tinggal satu lantai lokasi Kampung Badran RT.42/09 Bumijo, dimensi sloof: 15x20cm sudah memenuhi persyaratan, yang masih perlu dieduikasi yaitu ada bagian sloof yang keropos. (Sumber: Dokumentasi penulis, 2023)
