## Identifikasi karakteristik arsitektural dan pertimbangan pelestarian *Abattoir* Cimahi

Anggoro Cipto Ismoyo<sup>a,1</sup>, Ratri Wulandari<sup>a,2</sup>, Muhammad Hazmi Adzhani<sup>a,3</sup>

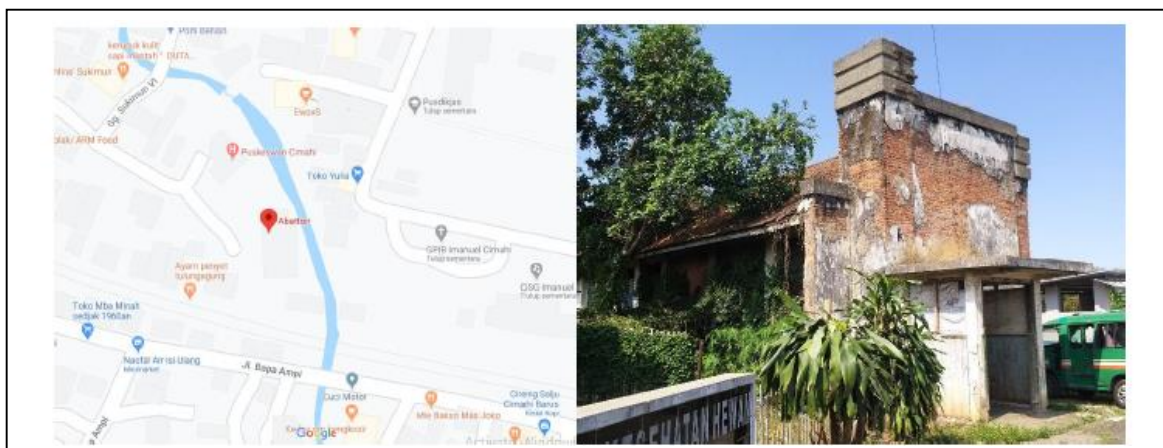
Gambar 1. Ilustrasi Lokasi *Abattoir* Cimahi sebagai Objek Penelitian (kiri) dan Foto Bangunan *Abattoir* Cimahi (kanan)

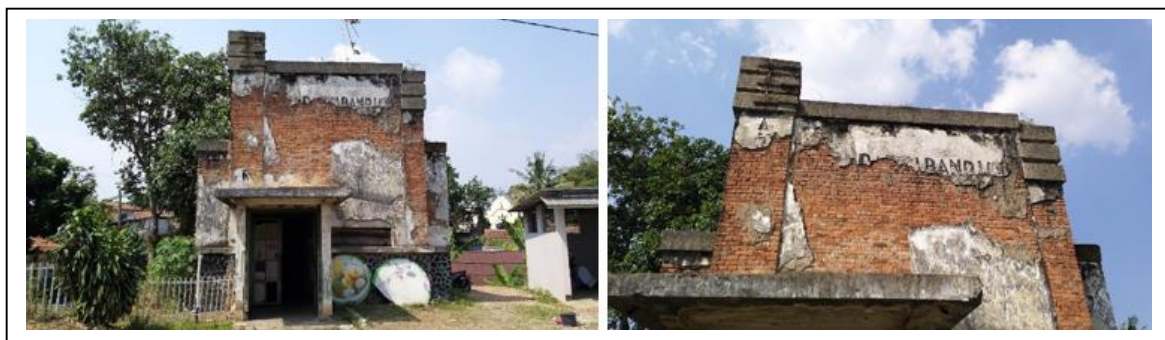
Bagian fasad (tampilan bagian muka) bangunan *Abattoir* yang berorientasi ke Barat. Bagian fasad yang didominasi oleh tampilan *gewel* yang skala dan dimensinya relatif besar dan tinggi, disusun dari komposisi persegi panjang sedemikian sehingga tampak tidak simetris, namun tetap menampilkan prinsip kesatuan (*unity*) hasil dari perulangan (*repetisi*) unsur geometris pada *gewel* maupun bukaan-bukaan yang terdapat pada fasad tersebut (Gambar 2). Berdasarkan hasil pengamatan terhadap kondisi kekinian, dapat diketahui bahwa konstruksi *gewel* menggunakan pasangan bata dan lapisan penyelesaian (*finishing*) luar dari campuran semen dan cat berwarna putih. Pada posisi samping *gewel* yang membentuk pilar dan bagian terlebar fasad terlihat pula adanya bekas tulisan yang membentuk tulisan "*Abattoir*" dan "Kabupaten Bandung". Hal tersebut menunjukkan identitas bangunan terkait fungsi layanan yang diberikan bangunan.

Gambar 2. Elemen Fasad *Abattoir* Cimahi yang Dominan Tampilan *Gewel*

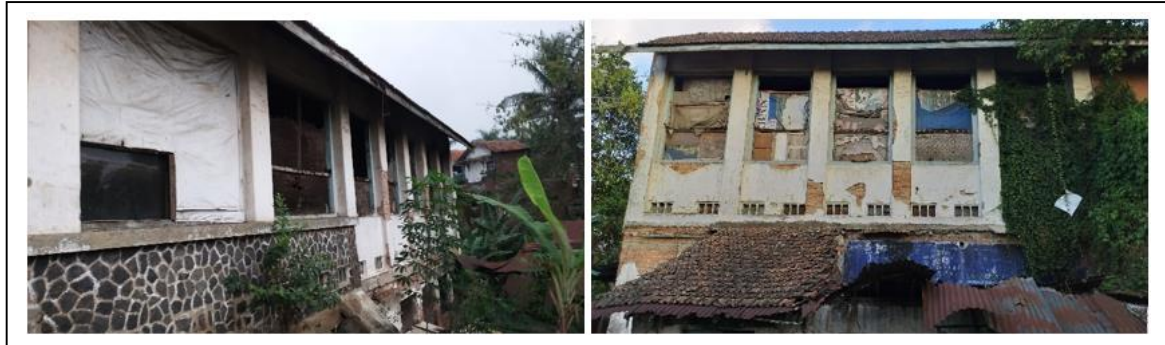
Berdasarkan hasil pengamatan, kolom-kolom bangunan berpenampang empat persegi terutama dapat diamati karena dibuat menonjol atau terlihat berjajar pada sisi samping bangunan (Gambar 3). Pada kolom bagian fasad, yakni penyangga kanopi bagian depan, bentuk kolom juga empat persegi dengan sedikit upaya dekoratif dengan membuat garis.

Gambar 3. Elemen Kolom pada *Abattoir* Cimahi

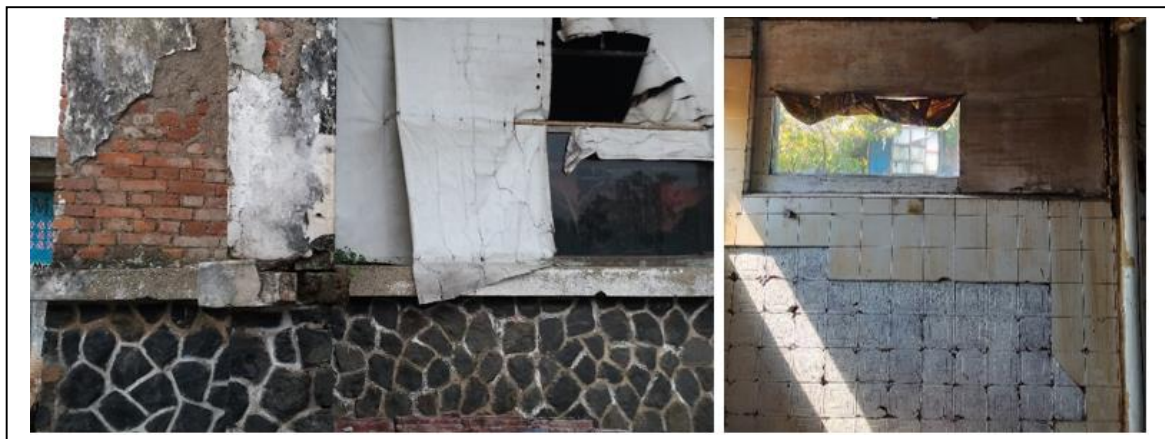
Untuk elemen dinding pada bangunan *Abattoir* menggunakan konstruksi dinding dari pasangan batu bata dan pelapis penyelesai (*finishing*) dari semen dan cat warna putih. Variasi penebalan susunan dinding bata terdapat pada bagian dinding depan yaitu fasad berupa elemen *gewel*. Pada bagian bawah bangunan atas, terdapat lapisan tambahan berupa tempelan susunan batu kali belah setinggi lebih kurang satu setengah meter dari dasar, meskipun tidak diterapkan sepanjang dan melingkari dinding bangunan (Gambar 4). Tambahan tempelan batu tersebut dapat dinilai sebagai upaya dekoratif untuk estetika bangunan. Pada bagian dalam (interior) bangunan, terdapat dinding bangunan menggunakan lapisan penutup dari keramik berwarna putih setinggi sekitar dua meter dari lantai. Hal tersebut dimungkinkan merupakan tambahan baru dari bangunan asli untuk mendukung kemudahan dalam perawatan bangunan.

Gambar 4. Elemen Dinding pada Bagian Eksterior dan Interior *Abattoir* Cimahi

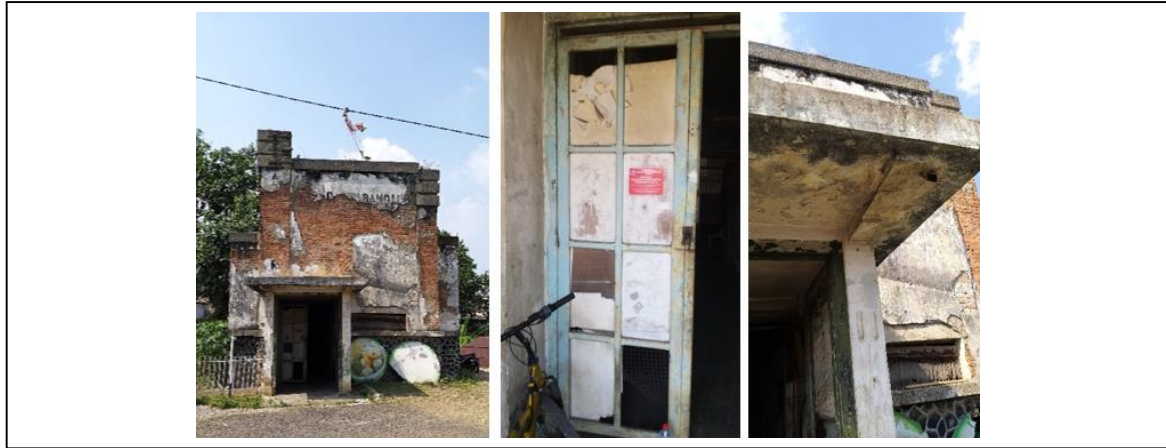
Pada bagian fasad terdapat akses utama menuju interior bangunan, yang diberikan kanopi sebagai ruang antara (*foyer*) sebelum mencapai pintu utama. Meskipun hasil penelusuran lapangan menunjukkan hanya terdapat satu pintu utama, namun berdasarkan jejak fisik yang tersisa pada bagian kolom terdepan kanopi menunjukkan adanya sisa kusen pintu masih terpasang (Gambar 5). Bagian antar kolom *foyer* menuju akses utama bangunan terlihat memiliki pembatas dengan lebar baja dan kawat yang dibingkai dengan kayu. Hal tersebut dimungkinkan bahwa eksisting bangunan sebelumnya memiliki dua pintu, yakni pintu sebelum menuju akses utama, dan pintu menuju akses utama. Hal tersebut dapat diperkirakan sebagai bagian dari upaya keamanan pada bangunan, terkait fungsi Rumah Potong Hewan (*Abattoir*).

Gambar 5. Akses Utama pada Bagian Depan (Barat) *Abattoir* Cimahi

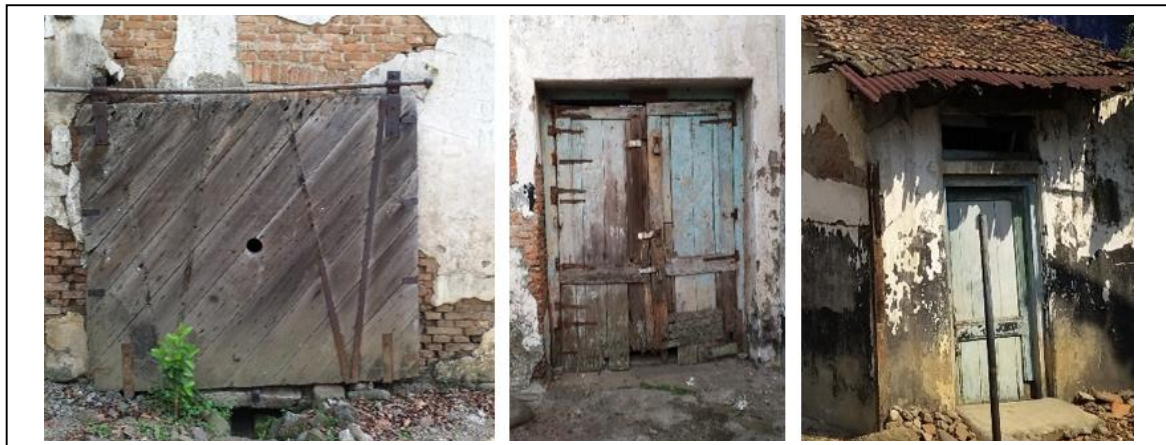
Akses lain melalui pintu pada bangunan terdapat pada lantai dasar (*basement*) bangunan, yaitu pada bagian belakang sisi Timur dan bagian belakang sisi utara. Untuk akses bagian Timur, berupa pintu yang terbuat dari susunan kayu serta memiliki dimensi yang relatif besar dan menggunakan sistem bukaan geser dengan pengait dan penggeser dari besi di bagian atasnya (Gambar 6). Pada bagian bawah pintu tersebut terdapat saluran yang difungsikan untuk mengalirkan darah hewan yang dipotong. Dengan demikian dapat diidentifikasi bahwa keberadaan pintu tersebut dimungkinkan berfungsi sebagai akses dan sirkulasi bagi keperluan pemotongan hewan. Akses bangunan dasar (*basement*) sisi belakang lain terdapat pada sisi Utara berupa pintu kayu dengan dua daun pintu. Selain itu terdapat bangunan lain yang terhubung dengan bagian bawah bangunan pada sisi Timur dengan pintu berdaun satu terbuat dari kayu pada sisi Utara.

Gambar 6. Akses pada Bagian Belakang (Timur) dan Samping (Utara) *Abattoir* Cimahi

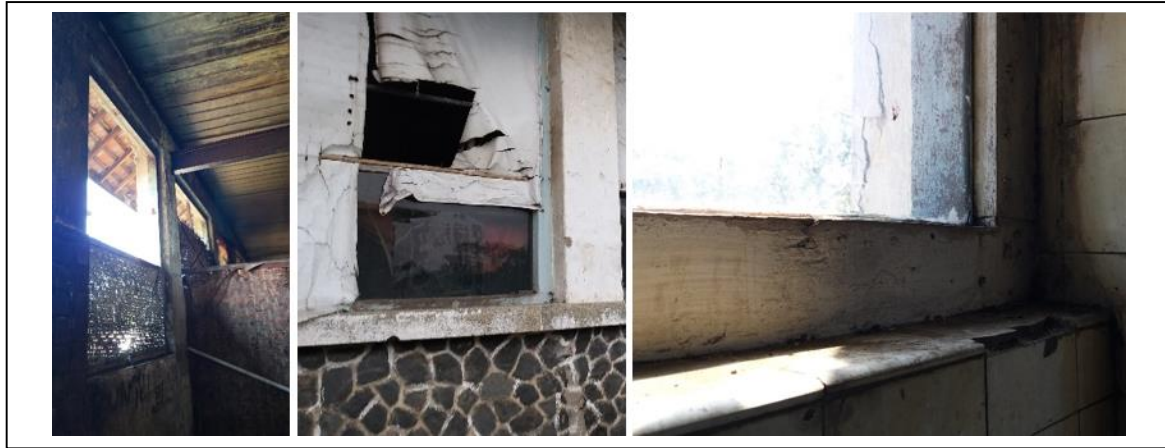
Bukaan berupa jendela pada bangunan *Abattoir* relatif dominan berada pada bagian samping bangunan, yaitu sisi Utara dan Selatan, terutama pada bangunan bagian atas. Posisi bukaan-bukaan tersebut secara relatif berulang berada di antara kolom-kolom bangunan yang berjajar (Gambar 7). Berdasarkan pengamatan di lapangan didapatkan bahwa elemen bukaan jendela pada lantai atas bangunan tersebut berkusen kayu dengan penutup yang diduga kuat menggunakan kaca. Hal tersebut mengingat pada masa kini, penutup jendela terbuat dari anyaman bambu, kayu, serta sebagian lain dari bahan bekas spanduk, namun pada bagian jendela (sisi Selatan) dan jendela belakang (sisi Timur) masih ditemukan sisa kaca pada elemen jendelanya.

Gambar 7. Elemen Buka-an dan Penutup Jendela pada *Abattoir* Cimahi

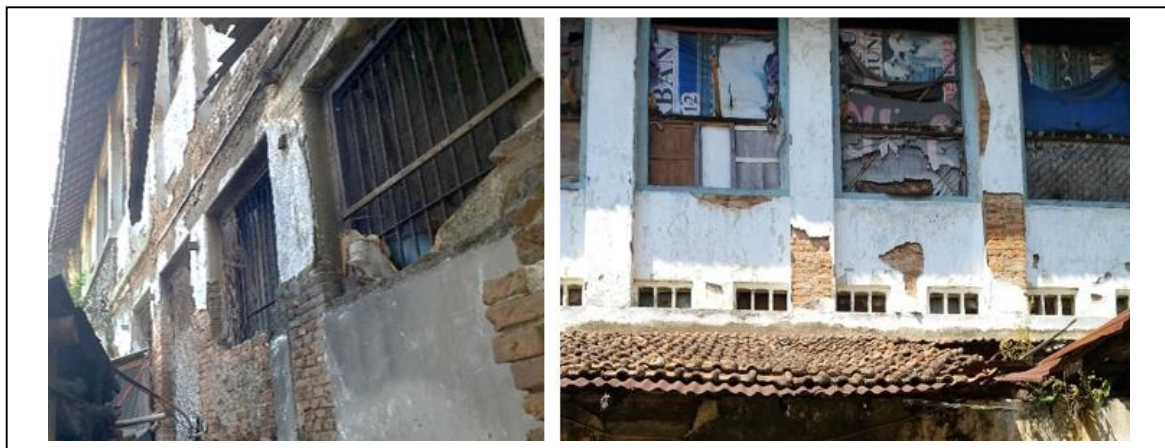
Untuk elemen buka-an jendela pada bagian bawah bangunan bagian Selatan relatif mengikuti tampilan pada bagian atasnya, yakni berada pada posisi antara kolom-kolom bangunan, dengan kusen kayu dan bepentup berupa pagar (*railing*) besi. Sementara itu, pada bagian dinding yang berseberangan (sisi Utara) tidak terdapat buka-an jendela dengan pola serupa bagian bangunan atasnya, karena pada sisi Utara terdapat ruang dengan jendela yang memiliki penutup besi berjajar pula (Gambar 8-kiri). Selain buka-an jendela, pada dinding sisi samping bangunan (Utara dan Selatan) terdapat elemen ventilasi, namun bila diperhatikan dari posisinya, elemen ventilasi tersebut untuk elemen lantai bangunan bagian atas (Gambar 8-kanan). Keberadaan ventilasi tersebut dimungkinkan berfungsi untuk mengurangi kelembaban, selain menambah pencahayaan pada bagian lantai dan ruangan.

Gambar 8. Elemen Buka-an Jendela pada Bagian *Basement* dan Elemen Ventilasi pada *Abattoir* Cimahi

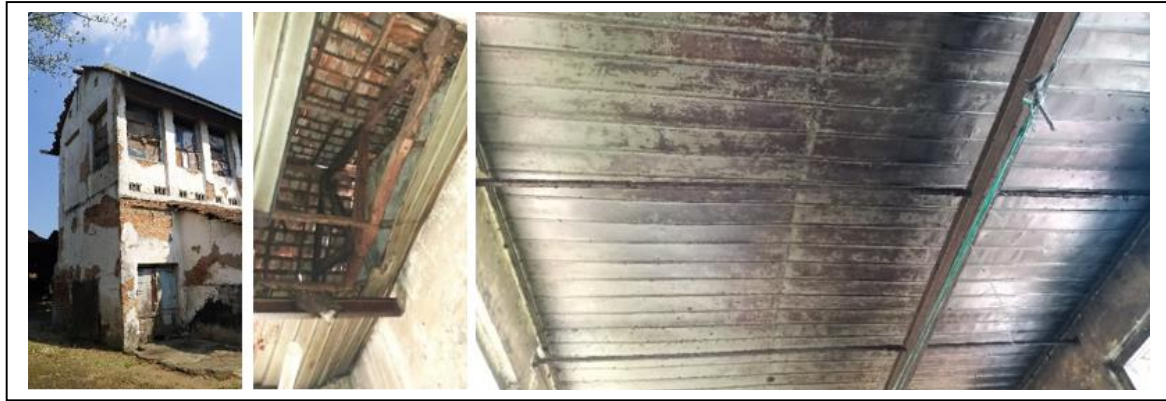
Atap bangunan utama (bagian atas) *Abattoir* Cimahi berbentuk pelana dengan menggunakan konstruksi rangka kayu dan penutup atap genteng tanah liat (Gambar 9-kanan). Untuk kanopi pada *foyer* menuju akses utama bagian depan menggunakan atap cor beton. Pada bagian langit-langit bangunan di bawah atap digunakan penutup lembaran spandek baja (Gambar 9-kiri). Bila dirujuk dari tahun berdirinya, dimungkinkan penggunaan spandek baja pada langit-langit serta baja, merupakan tambahan dari bangunan aslinya. Sementara itu, pada sisi dinding samping bangunan (sisi Utara dan Selatan). Dari pengamatan lapangan tidak ditemukan adanya peralatan pencahayaan buatan pada bagian langit-langit bangunan. Hal tersebut dimungkinkan karena bangunan tersebut hanya dioperasikan pada pagi dan siang hari, sehingga tidak dibutuhkan penerangan buatan pada interiornya, yangmana telah dipenuhi dengan keberadaan buka-an-buka-an jendela yang dimensinya relatif besar.

Gambar 9. Elemen Konstruksi Atap dan Langit-langit pada *Abattoir* Cimahi

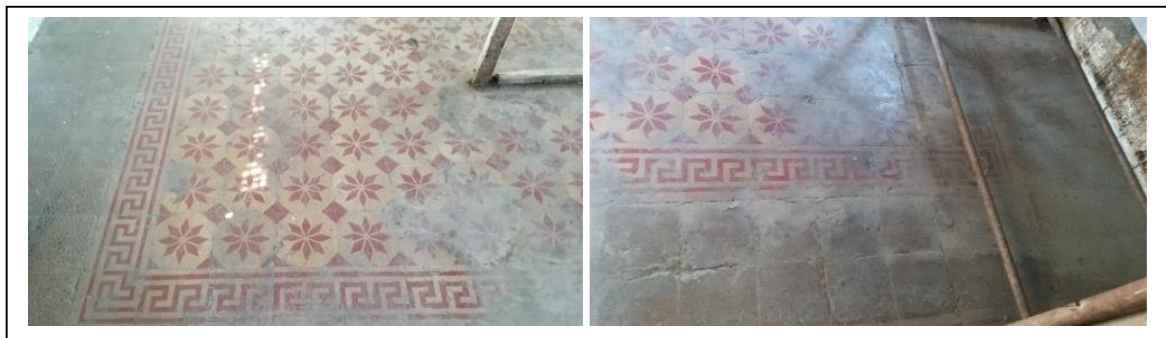
Pada bangunan utama, yakni bagian atas bangunan, menggunakan penutup lantai dari tegel, berwarna abu-abu cenderung gelap, namun pada area ruang yang lebih dalam digunakan lantai tegel berwarna kuning yang bermotif warna merah (Gambar 10). Motif pada lantai yang terlihat sebagaimana bentuk komposisi persegi yang bersambung sebagai bagian bingkai, serta komposisi bentuk belah ketupat yang menyusun memusat seperti bintang atau bunga. Hal tersebut dimungkinkan sebagai penanda area yang berbeda pada penggunaan interiornya.

Gambar 10. Elemen Lantai pada Interior *Abattoir* Cimahi

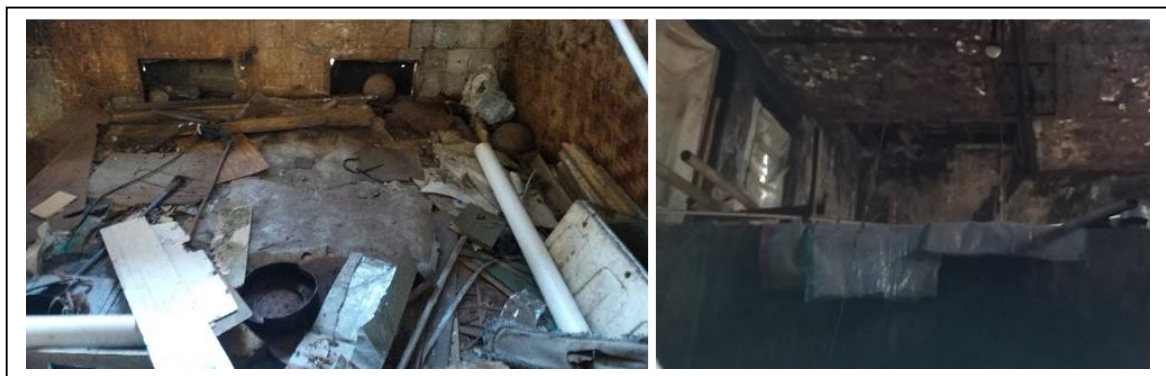
Pada bagian lantai bangunan atas interior *Abattoir* terdapat *void* yang menghubungkan dengan ruang bangunan bagian bawah (*basement*) (Gambar 11). Berdasarkan pengamatan dari celah pintu bangunan *basement* dapat ditemukan adanya bekas fisik yang menunjukkan keberadaan tangga, meskipun tidak ditemukan secara fisik keberadaan tangga tersebut.

Gambar 11. Lubang (*void*) pada Lantai Interior *Abattoir* Cimahi

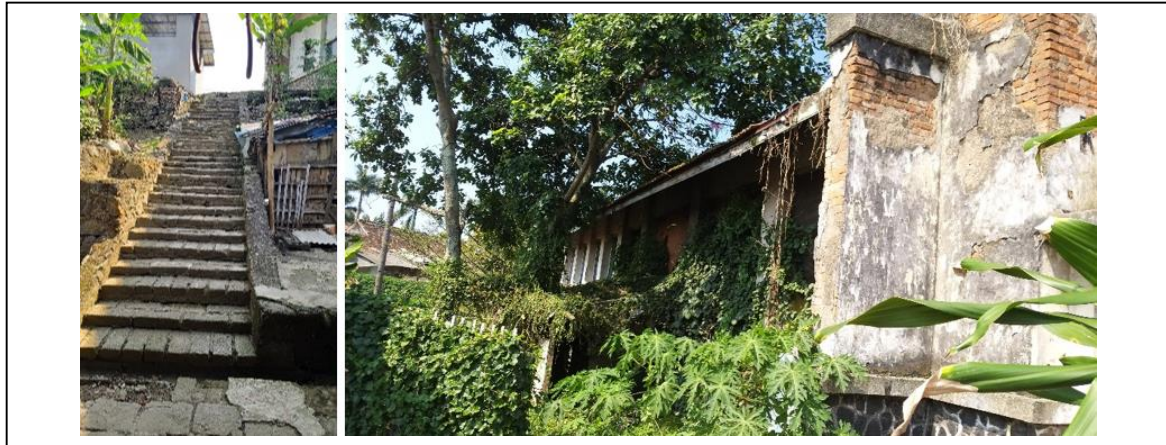
Pada lingkungan sekitar *Abattoir* Cimahi terdapat akses ke bagian halaman belakang yakni melalui tangga (sisi Selatan) yang tersusun dari batu kali. Di sisi Selatan bangunan tersebut juga terdapat hunian informal yang mengambil tempat antara batas dinidng *Abattoir* dan tangga lingkungan. Sedangkan pada

sisi Utara *Abattoir* terdapat lahan kosong yang kondisinya relatif tidak terurus dan tumbuh belukar (Gambar 12).

Gambar 12. Tangga Lingkungan (sisi Selatan) *Abattoir* Menuju Halaman Belakang dan Lahan Samping (sisi Utara)

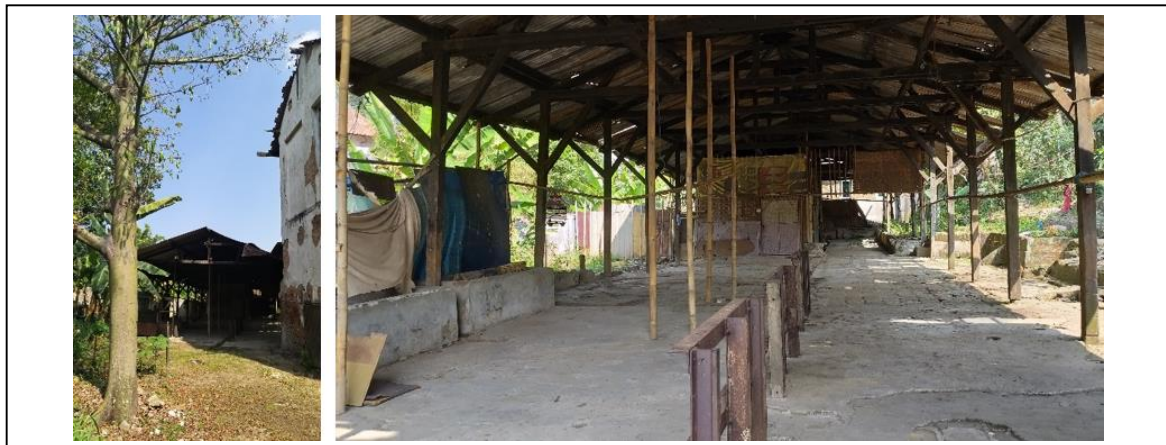
Pada area belakang (sisi Timur) bangunan *Abattoir* dengan ketinggian tanah di bawah bangunan utama, terdapat halaman berperkerasan dan memiliki peneduhan yang diduga juga merupakan bangunan tambahan. Bangunan tersebut pernah juga difungsikan ketika penyembelihan hewan kurban (Gambar 13). Selain halaman berpeneduhan, beberapa bangunan informal juga terdapat di lingkungan bagian belakang tersebut dalam kondisi tidak terawat dan adapula yang ber dinding anyaman bambu namun tidak bisa diakses. Bangunan-bangunan semi permanen tersebut juga merupakan bangunan tambahan yang dimungkinkan dibangun oleh kalangan masyarakat secara informal.

Gambar 13. Bangunan Lapang Berpeneduh di Belakang (sisi Timur) *Abattoir* dan Beberapa Bangunan Informal Tambahan

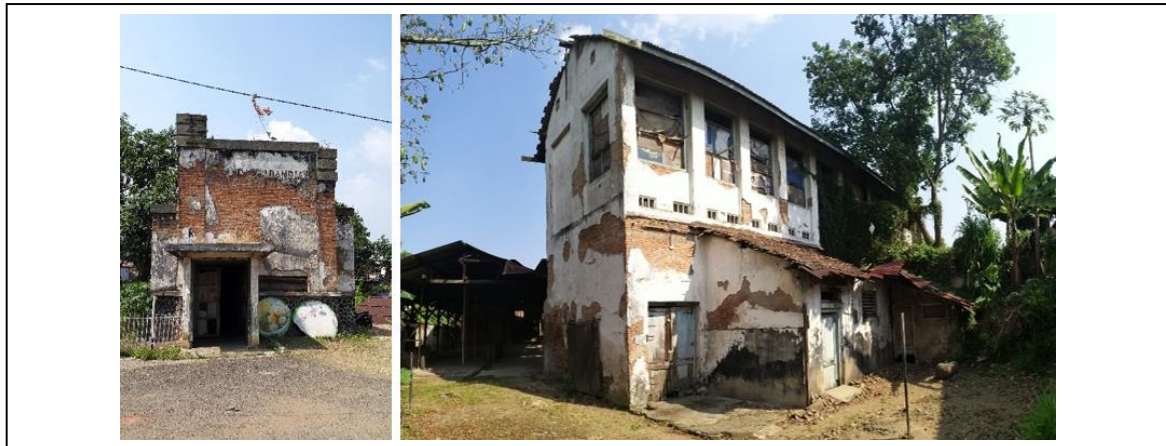
Secara umum, *Abattoir* Cimahi memiliki karakteristik massa bangunan yang memanjang dari bagian depan menuju belakang dengan orientasi terhadap akses utama adalah pada sumbu Barat dan Timur. Bila dilihat dari akses bagian depan bangunan ini tampak sebagai bangunan tunggal, namun bila diamati sekeliling maka bangunan tersebut terdiri dari dua massa yang bersusun yakni bagian atas yang relatif sejajar dengan elevasi jalan lingkungan, sementara bagian bawah dapat dinyatakan sebagai *basement* yang berada pada lahan bagian bawah (Gambar 14). Hal tersebut dikarenakan secara topografis keberadaan *Abattoir* tersebut seperti pada lahan berlereng dengan separuh massa bangunan berada pada bagian bawah lereng. Halaman bagian bawah tersebut dapat dicapai melalui tangga yang terdapat pada sekitar tapak bangunan.

Gambar 14. Massa Bangunan *Abattoir* Cimahi yang Memiliki Dua Bangunan Bersusun

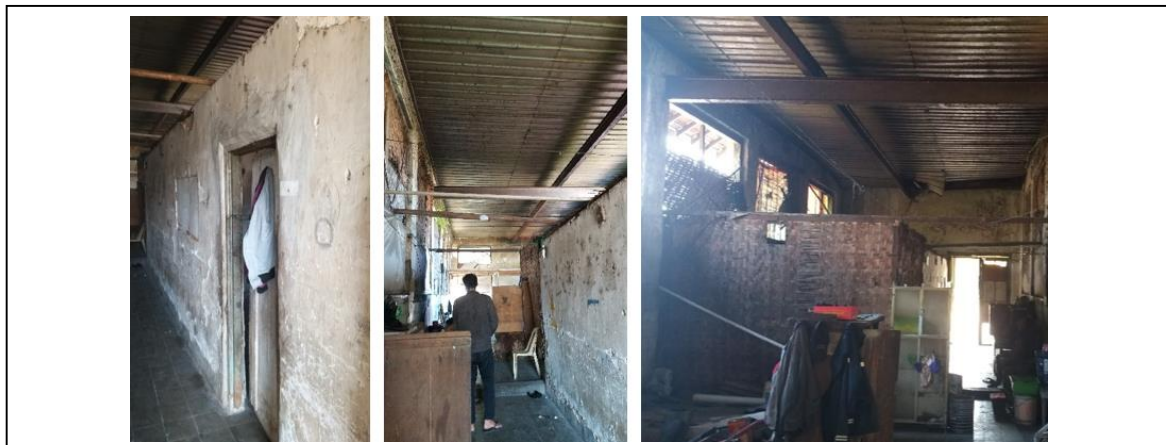
Berdasarkan tatanan massanya, *Abattoir* Cimahi memiliki bangunan bagian atas dan bawah (*basement*) yang terhubung secara interior melalui tangga yang terdapat pada *void* bangunan atas. Secara spasial, bangunan atas terdiri dari ruang yang memanjang ke hingga bagian belakang relatif tanpa sekat, kecuali terdapat ruangan pada bagian depan yang lebih terlihat sebagai ruang tambahan (Gambar 15). Keberadaan ruang bagian depan diduga merupakan elemen tambahan yang mana hal tersebut secara kualitatif dapat diidentifikasi dari pengkonstruksian dinding yang relatif tidak rapi dari lantai dan tidak menyatu dengan masa bangunan. Kemungkinan lain tentang keberadaan ruang tersebut sebagai bagian dari tambahan ruang dapat terjadi pada masa ketika bangunan sempat dioperasikan kembali hingga akhirnya tidak digunakan lagi sebagaimana fungsi rumah potong hewan hingga saat ini.

Gambar 15. Ruang di dalam Interior *Abattoir* dengan Penambahan Partisi secara Informal

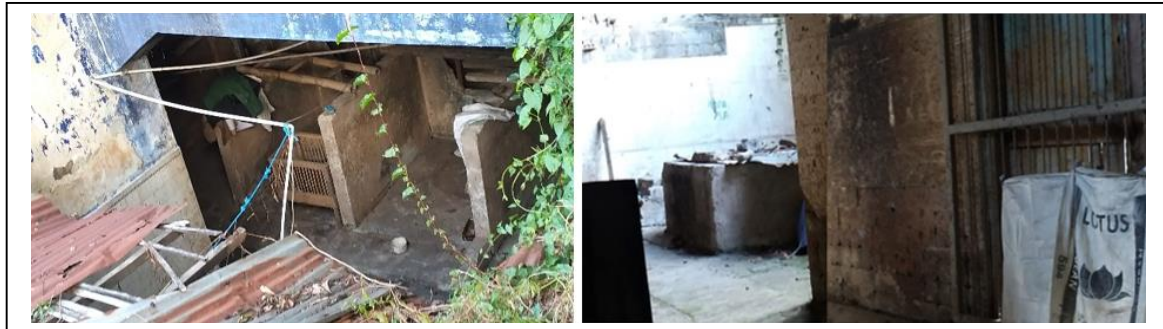
Pada ruang bangunan *Abattoir* Cimahi bagian bawah (*basement*) relatif memiliki sekat-sekat dinding yang dimungkinkan pula merupakan tambahan dan penyesuaian dari pengoperasian pada masa berikutnya (Gambar 16). Hal tersebut juga secara kualitatif teridentifikasi dari konstruksi dan tampilan material yang relatif berbeda dan terlihat kebaruannya dibanding tampilan pembentuk ruang di sekitarnya. Sementara itu, keberadaan bangunan di samping bangunan *basement* yang terhubung dapat pula diduga memiliki tambahan dari bangunan awal, yang dapat teridentifikasi secara visual dari penyelesaian bagian atap yang relatif kurang rapi, jenis struktur penyangga, serta dan keberadaan dinding-dinding partisi yang relatif berbeda dengan kondisi fisik bangunan aslinya.

Gambar 16. Kondisi Interior *Basement Abattoir* Cimahi yang diduga telah Mengalami Penambahan Elemen Bangunan dari Aslinya

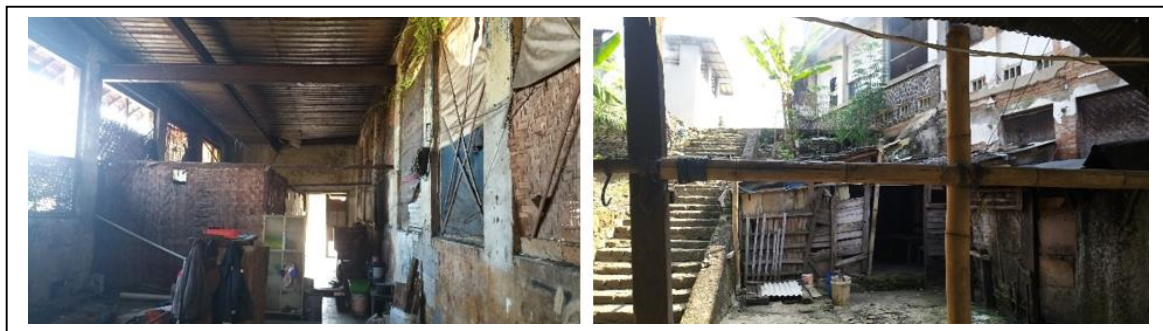
Berdasarkan informasi sejarah didapatkan bahwa bangunan *Abattoir* Cimahi telah didirikan sejak tahun 1913 yang berarti usianya telah mencapai lebih dari satu abad. *Abattoir* tersebut juga pernah digunakan kembali dengan fungsi sebagaimana peruntukan awalnya yakni sebagai rumah potong hewan, namun kemudian kembali berhenti beroperasi di akhir tahun 2000 karena pusat kegiatan telah berpindah ke Bandung. Kondisi bangunan yang tidak difungsikan dan terbengkalai kemudian semakin mengalami penurunan kualitas hingga kehilangan beberapa elemen-elemen arsitektural bangunan yang semakin diperparah dengan kekumuhan yang terjadi seiring pemanfaatan ruang dalam maupun lingkungan bangunan secara informal oleh sebagian kalangan masyarakat (Gambar 17). Pemanfaatan secara informal tersebut juga telah mengakibatkan beberapa perubahan pada fisik bangunan dan lingkungan dengan wujud tambahan bangunan permanen maupun semi permanen. Bila kondisi fisik dan lingkungan kawasan *Abattoir* tersebut tidak segera diberikan penanganan untuk perbaikan, maka perlahan akan semakin menurun kualitasnya, kotor, dan kumuh.

Gambar 17. Kondisi Ruang Dalam dan Luar *Abattoir* Cimahi dengan Pemanfaatan secara Informal

Berdasarkan identifikasi dan dokumentasi visual terhadap kondisi kekinian di lapangan, dapat dinilai bahwa kondisi fisik bangunan *Abattoir* Cimahi yang telah berusia lebih dari satu abad tersebut relatif masih kokoh berdiri, meskipun mengalami kerusakan dan kehilangan pada beberapa elemen arsitekturalnya. Ditinjau dari kondisi tersebut, maka strategi pelestarian yang dapat dipertimbangkan adalah melakukan rekonstruksi dan revitalisasi. Upaya rekonstruksi bangunan dapat dilakukan terutama dengan perbaikan terhadap elemen-elemen yang telah hilang dan mengalami kerusakan, dengan tetap memperhatikan aspek bentuk atau wujud asli di masa lampau, ataupun penyesuaian terhadap fungsi di masa kini namun secara sosok ataupun langgam dapat mengambil inspirasi dari masa di era bangunan dibangun. Hal tersebut dimaksudkan agar tetap terjadinya kesatuan (*unity*) dan kesinambungan kesan akan bangunan bersejarah. Selain upaya rekonstruksi, strategi pelestarian yang dapat diterapkan adalah dengan jalan revitalisasi, yang populer dengan istilah *adaptive reuse*. Tindakan pelestarian melalui *adaptive reuse* merupakan upaya untuk memanfaatkan atau menggunakan kembali bangunan cagar budaya dengan memungkinkan penyesuaian terhadap fungsi yang baru sesuai dengan kebutuhan di masa kini.
